ARTENSCHUTZRECHTLICHE PRÜFUNG

30.04.2026

ARTENSCHUTZRECHTLICHE PRÜFUNG VORHABENSBEZOGENER BEBAUUNGSPLAN „BADSTR, 2“

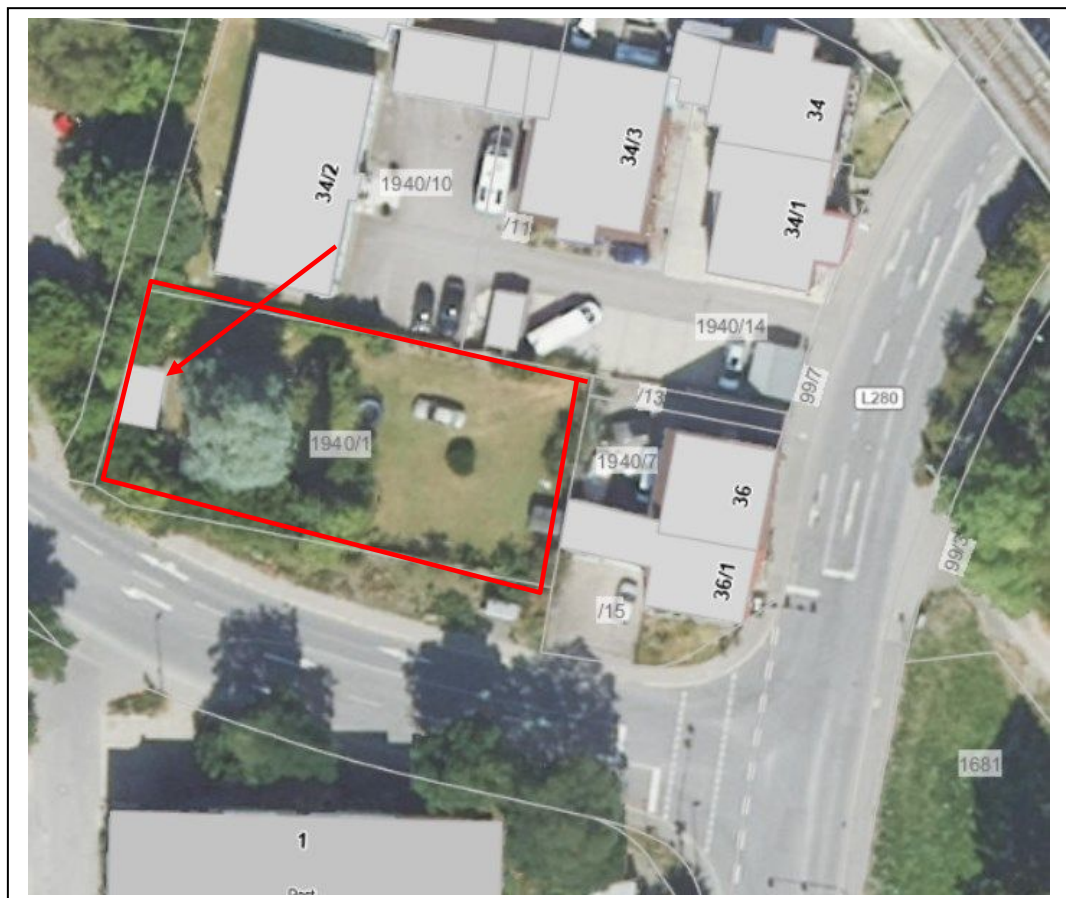
Abb. 2: Luftbild mit Eintrag des Plangebietes am südlichen Stadtrand von Bad Saulgau (google earth) rote Pfeilsnatur = Holzschuppen

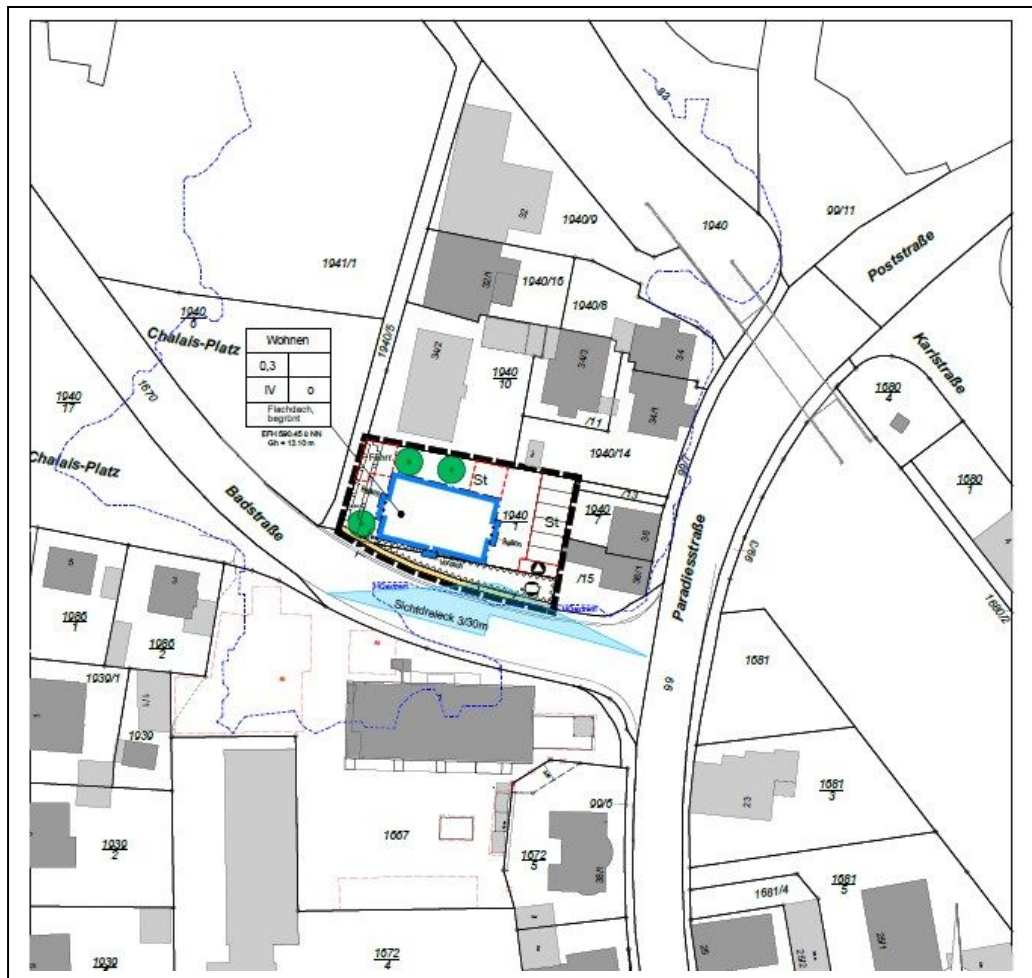
Abb. 3: Rechtsplan zum vorhabenbezogenen Bebauungsplan „Badstrasse 2“ in Bad Saulgau (HELMUT HORNSTEIN 2026)

Vom Vorhabenträger wurde daher eine aktuelle Planung erarbeitet, die als Vorhaben- und Erschließungsplan die Grundlage für den erforderlichen vorhabenbezogenen Bebauungsplan darstellt (vgl. HELMUT HORNSTEIN 2026).

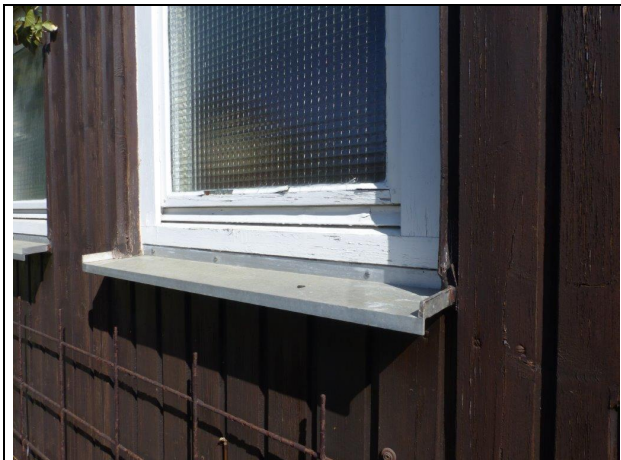
<p><u>Fenster an der Südwestseite:</u></p> <p>Auf der Fensterbank fanden sich keine Spuren Kot o.ä., die von Fledermäusen stammen könnten.</p>

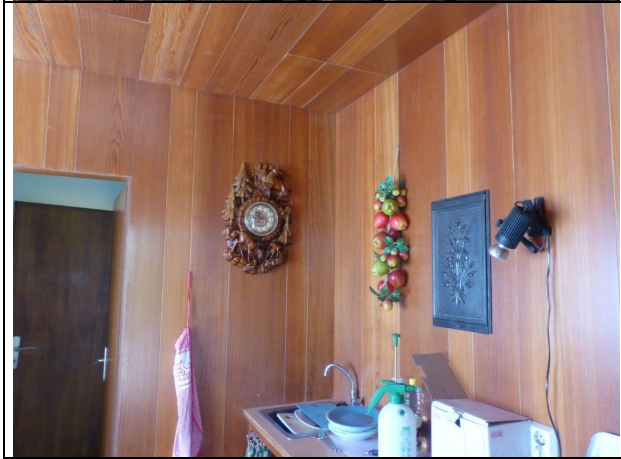
<p><u>Blick in den Innenraum:</u></p> <p>Der in sehr gepflegtem Zustand befindliche Innenraum ist von außen nicht zugänglich und damit aus Sicht des Artenschutzes ohne Interesse.</p>

Innenräume: Das insgesamt als Abstell- und Lagerplatz genutzte Gebäude ist insgesamt in einem sehr gepflegten baulichen Zustand. Zudem ist der eigentliche Innenbereich von außen nicht zugänglich. Es existieren grundsätzlich keine Zugänglichkeiten.

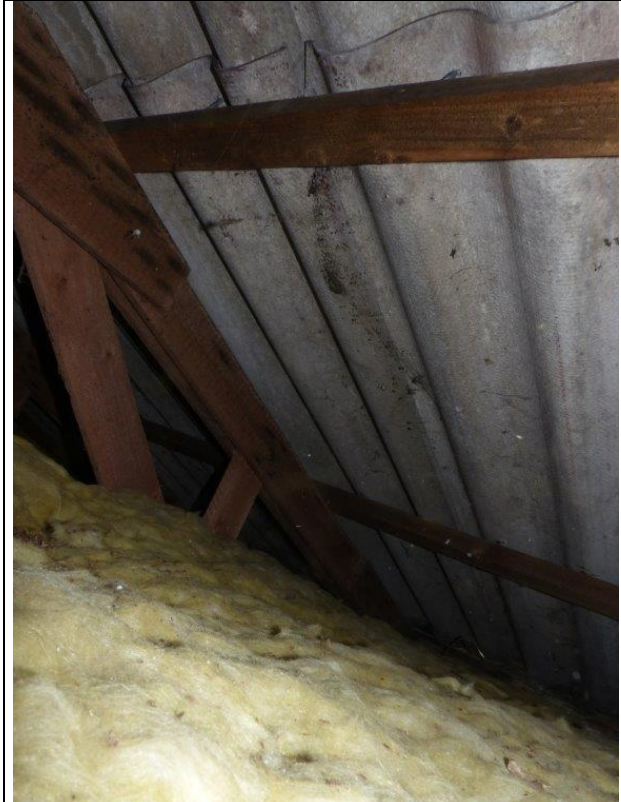
<p><u>Dachkonstruktion mit Dachplatten:</u></p> <p>Unterhalb der Abdeckung der Dachkonstruktion mit Dachplatten und Dämmmaterial unten fanden sich keine Hinweise auf ein Vorkommen von z.B. Fledermäusen oder Siebenschläfer.</p>

Der eigentliche Dachstuhl ist zwar weitgehend zuglufffrei, es bestehen jedoch nur wenige Zugänglichkeiten zwischen Dachplatten nach außen (vgl. Fototafeln), so daß er als Fledermausquartier damit nicht geeignet ist.

Von Interesse ist der Schuppen grundsätzlich auch für den **Siebenschläfer (*Glis glis*)**, Im Gebäude und im Dachstuhl (Dämmmaterial) fanden sich jedoch keine Spuren, die auf ein Vorkommen der Art hindeuten. Auch die mangelnde Zugänglichkeit spricht gegen ein Vorkommen.

Eine ergänzende abendliche Ausflugskontrolle einer möglichen Nutzung der wenigen pot. Einflugöffnungen in der Dachkonstruktion durch Fledermäuse (z.B. an der Ostseite) im Juni / Juli, zur Absicherung erscheint nicht erforderlich.

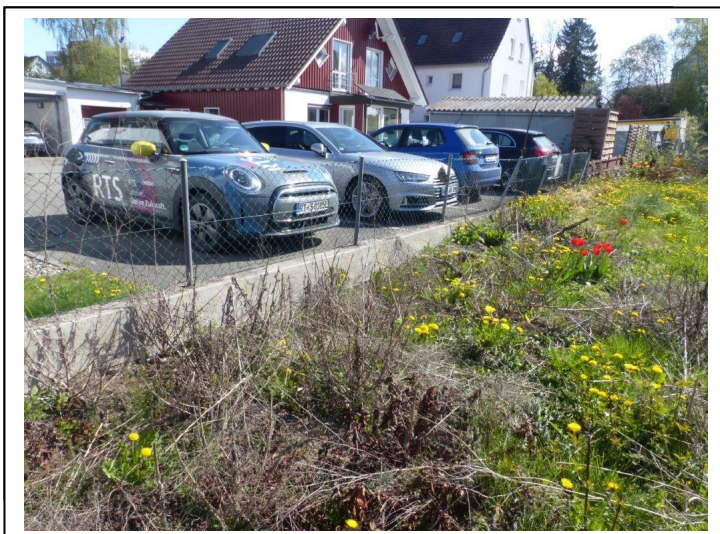
Abb. 4:

Aufgrund der Habitatausstattung (ehemalige Gartennutzung) ist innerhalb des Plangebietes mit einem aktuellen Auftreten von Reptilien nicht zu rechnen. Allenfalls Randbereiche zwischen verschiedenen Nutzungsformen, v.a. im Westen und Norden, böten der Zauneidechse (*Lacerta agilis*) einen potentiellen Lebensraum.

Die Art konnte am Tag der Begehung Mitte April allerdings nicht nachgewiesen werden. Vor allem auch die isolierte Lage spricht zudem gegen ein aktuelles Vorkommen der Zauneidechse.

Potentiell geeignete Habitatstruktur für die Zauneidechse (*L. agilis*) am Nordrand. des Plangebietes.
