Bericht Goethestraße 3 / Paradiesstraße 70

in Bad Saulgau

Bodenuntersuchung /
Erkundung Schadstoffpotential

Datum: 31.10.2016

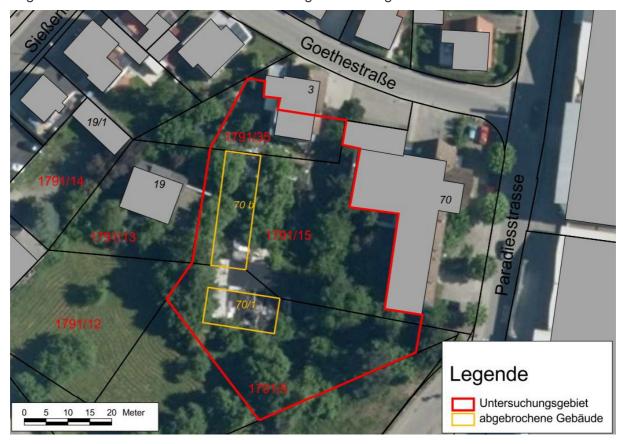
Abbildung 2: Lageplan mit Untersuchungsgebiet

Die untersuchte Fläche befindet sich im südlichen Stadtgebiet von Bad Saulgau in einem Mischgebiet von Gewerbe- und Wohngebäuden. Das Untersuchungsgebiet umfasst mit einer Größe von ca. 2700 m² Teilflächen der Flurstücke 1791/5, 1791/15 und 1791/35. Im folgenden Planausschnitt ist die Untersuchungsfläche dargestellt.

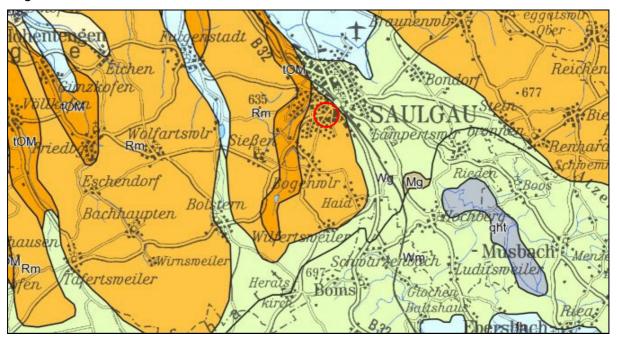
Abbildung 3: Ausschnitt geologische Karte (Geoportal LGRB Baden-Württemberg)

Nach der vorläufigen geologischen Karte von Baden-Württemberg Blatt 7923 Saulgau – Ost (Maßstab 1: 25 000; Stand Juni 1996) stehen im Untersuchungsgebiet Rißzeitliche Moränensedimente an, nach Nordosten erfolgt ein Übergang zu Würmzeitlichen Schottern. Im Bereich der Untersuchungsfläche sind die Riß-Moränensedimente von Jungen Talfüllungen (ungegliedert) bestehend aus Schluff, Sand, Kies, Steine, überlagert.

Wg: Würm-Schotter

Wm: Würm-Moränensediment Rm: Riß-Moränensediment

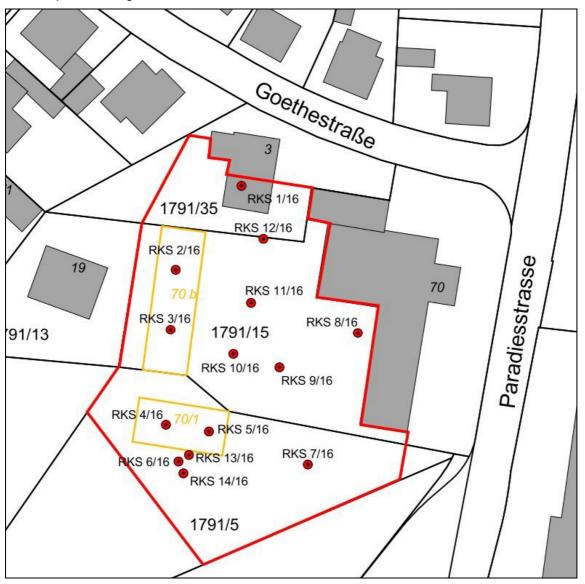
Abbildung 4: Lageplan mit Sondierungen

Für die Untersuchung wurden insgesamt 14 Rammkernsondierungen (Durchmesser 36-60 mm) abgeteuft, geologisch aufgenommen sowie schichtenweise beprobt. Die Lage der Untersuchungspunkte wurde entsprechend bekannter und vermuteter Verdachtsbereiche festgelegt.

- Montagegrube (RKS 1/16)
- Zufahrtsbereich Garage/Montagegrube (RKS 12/16)
- ehem. Lagerschuppen in Nord-Süd Ausrichtung Geb. 70 b (RKS 2/16, RKS 3/16)
- · Außenbereich ehem. Lagerschuppen, Geb. 70 b (RKS 10/16, RKS 11/16)
- ehem. Lagerschuppen in West-Ost Ausrichtung Geb. 70/1 (RKS 4/16, RKS 5/16)
- Außenbereich ehem. Lagerschuppen Geb. 70/1 (RKS 6/16, RKS 13/16, RKS 14/16)
- Standort ehem. Heizöltank/Abwassergrube (RKS 8/16)
- weitere vermutete Lagerflächen RKS 9/16, RKS 7/16

Die Sondierpunkte wurden nach Lage eingemessen. Im nachfolgenden Plan ist die Lage der Sondierpunkte dargestellt.

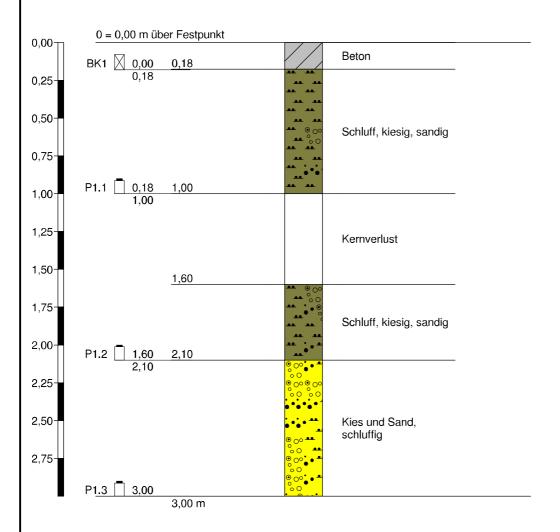
Höhenmaßstab 1:25

Schichtenverzeichnis						Bericht:			
			Schicht		Az.:						
Bauvorl	haben: Goethes	traße Bad Saulgau	ı								
Bohru	ung Nr Rk	(S 1/16 /Blatt	1				Datu		0.2016		
1			2			3	4	5	6		
D:-	a) Benennung und Beime	g der Bodenart ngungen				Bemerkungen			nmene ben		
Bis m	b) Ergänzend	e Bemerkungen 1)	Sonderprobe Wasserführung			Tiefe					
unter Ansatz- punkt	c) Beschaffer	gut na	eschaffenheit ach Bohrvorgang	e) Farbe		Bohrwerkzeuge Kernverlust Sonstiges	Art	Nr.	in m (Unter- kante)		
Parit	f) Übliche Benennun		eologische ¹) enennung	h) ¹) Gruppe	i) Kalk- gehalt	t					
	^{a)} Beton						BK	1	0,18

b)					-					
0,18	c)	d)		e) grau schw		-					
	f)	g)		h)	i)						
	^{a)} Schluff,	kiesig, sandig		P1.	1	1,00					
	b)		_								
1,00	c) Ld2	d\ mittolmäkia zu a\				feucht					
Ī	f)	g)		h)	i) +						
	^{a)} Kernverl	ust

b)		_								
1,60	c)	d) e)				-					
	f)	g)		h)	i)						
	^{a)} Schluff,	kiesig, sandig		1			P1.	2	2,10		
	b)					1					
2,10	^{c)} Ld2	d) m	nittelmäßig zu ohren	e) braur	n / ocker	frisch

f)	g)		h)	i) +						
	^{a)} Kies und		P1.	3	3,00						
	b)]								
0.00						trocken	1	1			
3,00	c) Ld4		chwer zu ohren	e) grau	ocker/

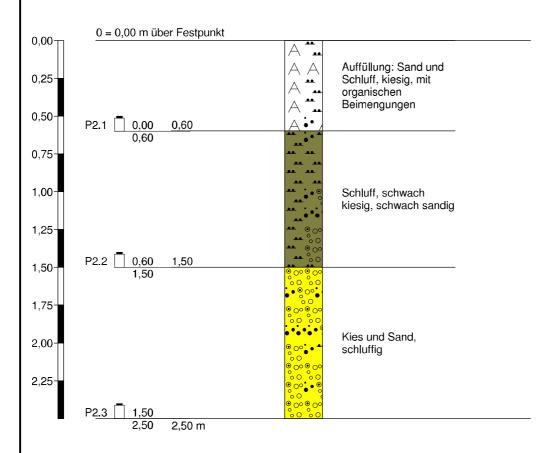
Höhenmaßstab 1:25

Schichtenverzeichnis								Az.:			
Bauvorh	naben: Goe	ethestraße Bad S	Saulgau						<u> </u>			
Bohru			/Blatt 1						Dati		0.2016	
1			2		3	4	5	6				
		nnung der Boder Beimengungen	nart					Bemerkungen			nmene ben	
Bis m		b) Ergänzende Bemerkungen ¹)		Sonderprobe Wasserführung			Tiefe					
unter Ansatz- punkt	nach	haffenheit Bohrgut	d) Beschaffenheit nach Bohrvorgang	į į	Farbe			Bohrwerkzeuge Kernverlust Sonstiges	Art	Nr.	in m (Unter- kante)	
parikt	f) Üblic Bene	he nnung	g) Geologische ¹) Benennung		1) Gruppe		Kalk- gehalt	Ç			·

a) Auffüllung: Sand und Schluff, kiesig, mit organischen Beimengungen							P2.	1	0,60	
0,60	b)							frisch				
0,60	c) Ld2		d) leicht zu bohren	e)	dunke	elbra	aun	inscn

f)		g)	h)		i)	+					
	a) Schluff, schwach kiesig, schwach sandig								P2.	2	1,50	
	b)											
	c) Ld3	-1\ muittalmäDia = i -\				frisch						
	f)		g)	h)		i)	0					
	^{a)} Kies	a) Kies und Sand, schluffig							P2.	3	2,50

0.50	b)	b)						friech				
2,50	c) Ld3		d) schwer zu bohren	e) grau / ocker		ker	frisch					
	f)		g)	h)		i)	++					
	a)			•								
	b)											
	c)		d)	e)

Im Bereich des ehemaligen Lagerschuppens Geb. 70 b wurde aus der angetroffenen Bodenauffüllung von 0-0,6 m unter GOK eine Mischprobe aus den Proben P2.1+P3.1 hergestellt. Das Bodenmaterial ist kein Oberbodenmaterial, enthält aber organische Anteile. Eine Deklarationsanalyse nach VwV Boden ergab eine Überschreitung des Zuordnungswertes Z2 für PAK. Insofern ist eine Verwertung des Materials nach VwV Boden

Wir empfehlen die Auffüllung aus dem Bereich des ehemaligen Lagerschuppens aufgrund der hohen PAK - Belastung herauszunehmen und ordnungsgemäß zu entsorgen.

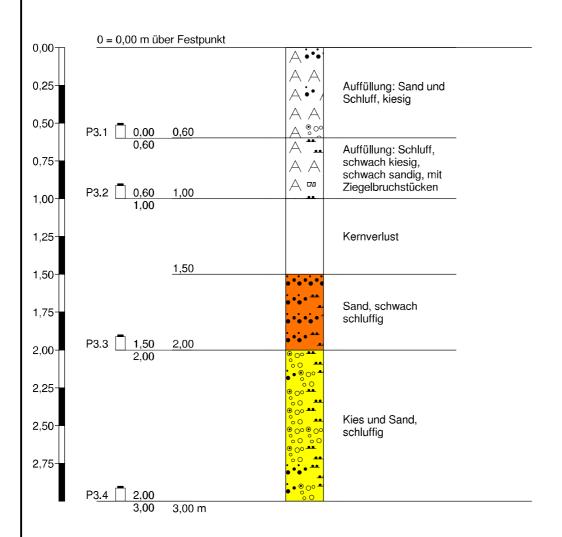
Höhenmaßstab 1:25

Schichtenverzeichnis					Bericht:			
			Schicht	enverzeich			Az.:			
Bauvorh	haben: Goe	thestraße Bad S	Saulgau							
Bohru	ıng Nr	RKS 3/16	/Blatt 1				Datu		0.2016	
1			2			3	4	5	6	
Bis	und B	nung der Boder eimengungen				Bemerkungen		Entnor Pro	nmene ben	
m	b) Ergän:	Wasserführu		Sonderprobe Wasserführung			Tiefe			
unter Ansatz- punkt		Bohrgut	d) Beschaffenheit nach Bohrvorgang	e) Farbe	1	Bohrwerkzeuge Kernverlust Sonstiges	Art	Nr.	in m (Unter- kante)	
pariikt	f) Üblich Bener		g) Geologische ¹) Benennung	h) ¹) Gruppe	i) Kalk- gehalt	-

a) Auffü	Illung: Sand	und Schluff, kiesig				P3.	1	0,60	
0.00	b)			friedb						
0,60	c) Ld1		d) leicht zu bohren	e) ocke	r / braun	frisch				
	f)		g)	h)	i) +					
		ıllung: Schlut elbruchstück		P3.	2	1,00				
1,00	c) Ld2		d) leicht zu bohren	e) ocke	r / grau	frisch

f)		g)	h)	i) +					
	^{a)} Kern	verlust								
	b)									
1,50	c)	e) d)								
	f)		g)	h)	i)					
	^{a)} Sanc	l, schwach s	chluffig				P3.	3	2,00	
	b)									
2,00	c) Ld1		d) leicht zu bohren	e) ocke	r	frisch

f)		g)	h)	i) 0					
	^{a)} Kies	und Sand, s	chluffig		P3.	4	3,00			
	b)									
3,00	c) Ld3		d) mittelmäßig zu bohren	e) grau	/ ocker	trocken				
	f)		g)	h)	i) ++					
¹) Ein	itragung nin	nmt der wissens	chaftliche Bearbeiter vor.			I .

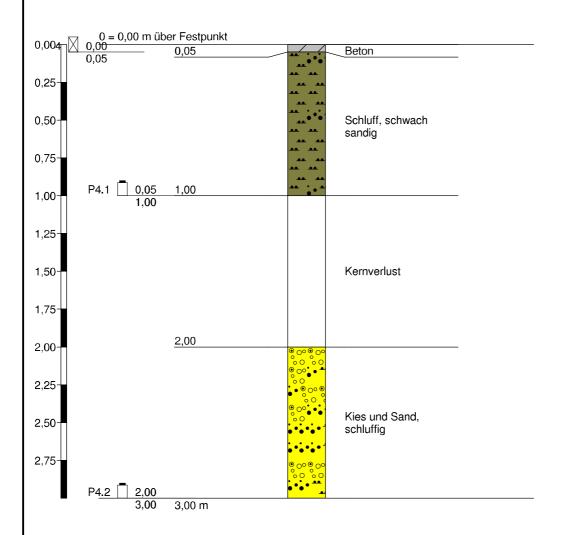
Höhenmaßstab 1:25

Schichtenverzeichnis						Az.:			
Bauvorl	habe	n: Go	ethestraße Bad S	Saulgau									
Bohru	ıng	Nı	r RKS 4/16	/Blatt 1				Datu		0.2016			
1				2			3	4	5	6

a)	Beto		Bonormany	Старр	o _l gonan		ВК	4	0,05			
	b)												
0,05	c)			d)	e) gra	J	-						
	f)			g)	h)	i)							
	a)	Sch	luff, schwach	sandig		P4.	1	1,00

4.00	b)						nass						
1,00	c)	Ld2		d) leicht zu bohren	e) ock	er / braun	(spülungsbedin gt)						
	f)			g)	h)	i) +							
	a)	Kerı	nverlust										
2,00	b)												
2,00	c)			d) e)

f)			g)	h)	i)							
	a)	Kies	s und Sand, s	chluffig				P4.	2	3,00			
3,00	b)						trocken						
0,00	c)	Ld4		d) schwer zu bohren	e) gra	ı / ocker	HOCKETT

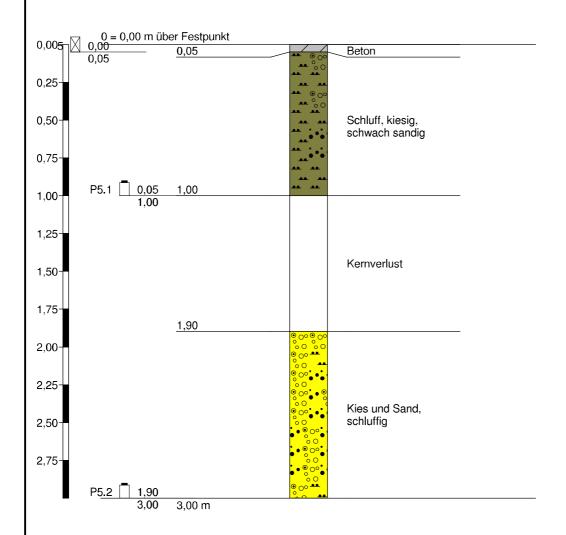
Höhenmaßstab 1:25

Schichtenverzeichnis						Bericht:				
									Az.:			
Bauvorl	haben: Goeth	estraße Bad S	Saulgau				Datu	ım.				
Bohru	ıng Nr	RKS 5/16	/Blatt 1				Daii		0.2016			
1			2			3	4	5	6			
Bis	und Bei	ung der Boder mengungen				Bemerkungen	İ	Entnor Pro	nmene ben			
m unter Ansatz- punkt	c) Bescha nach Bo	ohrgut	d) Beschaffenheit nach Bohrvorgang g) Geologische 1) Benennung	e) Farbe h) 1) Gruppe	i) Kalk-	Sonderprobe Wasserführung Bohrwerkzeuge Kernverlust Sonstiges	Art	Nr.	Tiefe in m (Unter kante

a) Betan	_		BK	5	0,05						
	b) Beton								·			
0,05	c)		d)	e) grau								
	f)		g)	h)	i)							
	^{a)} Schlut	f, kiesig, sc		P5.	1	1,00						
1,00	b)					nass						
1,00	c) Ld2			(spülungsbedin gt)

f)		g)	h)	i) +							
	^{a)} Kernv	erlust										
1.00	b)											
1,90	c)	d) e)										
	f)		g)	h)	i)							
	a) Kies u	nd Sand, s	chluffig				P5.	2	3,00

2.00	b)					trookes						
3,00	^{c)} Ld4		d) schwer zu bohren	^{e)} grau	/ ocker	trocken						
	f)		g)	h)	i) ++							
	a)											
	b)											
	c)		d)	e)								
				1	T	1	1	1

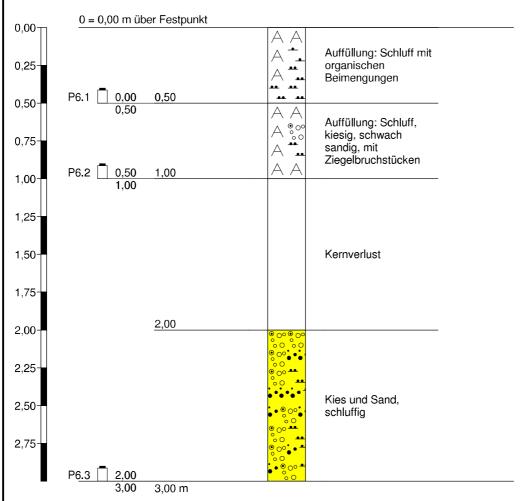
Höhenmaßstab 1:25

Schichtenverzeichnis							Bericht:				
		33.116.116.117.012.33.11111.0							Az.:			
Bauvorh	naben: Goe	ethestraße Bad S	Saulgau									
Bohru	ıng Nr	RKS 6/16	/Blatt 1				Datu		0.2016			
1			2			3	4	5	6			
Bis	a) Benennung der Bodenart und Beimengungen					Bemerkungen			mmene ben			
m unter Ansatz-	c) Besch	nzende Bemerku naffenheit Bohrgut	ngen 1) d) Beschaffenheit nach Bohrvorgang	e) Farbe	,	Sonderprobe Wasserführung Bohrwerkzeuge Kernverlust	Art	Nr.	Tiefe in m (Unter-			
punkt	f) Üblich		g) Geologische ¹) Benennung	h) ¹) Gruppe	i) Kalk- gehal	Sonstiges t			kante)

3)		ff mit organischen Bei	•			P6.	1	0,50			
	b)]								
0,50	c) Ld1		d) leicht zu bohren	e) schw	varz	frisch						
	f)		g)	h)	i) 0							
		üllung: Schlut elbruchstück	ff, kiesig, schwach sar en		P6.	2	1,00

1.00	b)	licher Geruch	fuicab									
1,00	c) Ld3		d) mittelmäßig zu bohren	e) ocke	er / braun	frisch						
	f)		g)	h)	i) 0							
	^{a)} Kerr	nverlust

0.00	b)											
2,00	c)		d)	e)								
	f)		g)	h)	i)							
	^{a)} Kies	und Sand, s	chluffig				P6.	3	3,00			
2.00	b)					frioch						
3,00	c) Ld2		d) leicht zu bohren	e) grau		frisch

Südlich des ehemaligen Lagerschuppens wurde ein MKW/PAK – Schaden vorgefunden. Die Bodenproben der Sondierungen RKS 6/16 und RKS 14/16 ergaben MKW bzw. PAK – Gehalte über dem Zuordnungswert Z2 nach VwV Boden.

Wir empfehlen das Schadensausmaß zu erkunden und einzugrenzen sowie den Grundwasserabstrom der Untersuchungsfläche zu untersuchen. Im Falle von Aushubarbeiten ist anfallendes Aushubmaterial nach der Deponieverordnung zu deklarieren und einer ordnungsgemäßen Entsorgung zu zuführen.

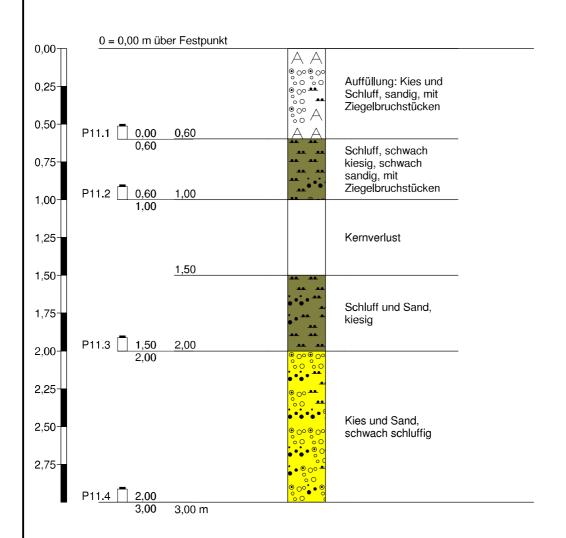
Bericht:								
			Schicht	enverzeichn	nis		Az.:				
Bauvorl	naben: Go	ethestraße Bad S									
Bohru	ıng Nı	RKS 11/16	/Blatt 1				Datum: 18.10.2016				
1			2			3	4	5	6		
Bis	und E	nnung der Boder Beimengungen		Bemerkungen	Entnommene Proben						
m	b) Ergäi	nzende Bemerku	ngen 1)	Sonderprobe Wasserführung			Tiefe				
unter Ansatz- punkt	nach	haffenheit Bohrgut	d) Beschaffenheit nach Bohrvorgang	Bohrwerkzeuge Kernverlust Sonstiges	Art	Nr.	in m (Unter- kante)				
puliki	f) Üblic Bene	he nnung	g) Geologische ¹) Benennung	h) ¹) Gruppe	i) Kalk- gehalt				,		
		üllung: Kies u elbruchstück	ınd Schluff, sandig, m en	it			P11	. 1	0,60

b)										
0,60	c) Ld1		d) leicht zu bohren	frisch							
	f)		g)	h)	i) ++						
	a) Sch	luff, schwach elbruchstück	kiesig, schwach sand	lig, mit	I		P11	.2	1,00

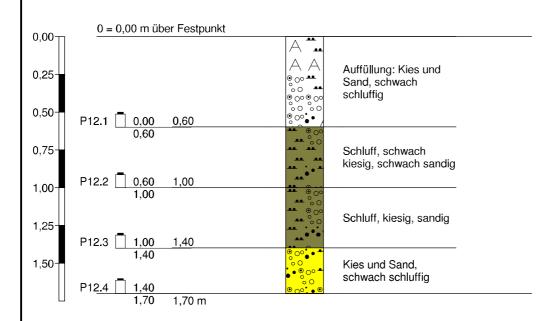
Sondierung	Probenbezeichnung	Entnahmetiefe [m u. GOK]	Hauptboden -art	Einstufung (MKW, PAK, PCB, SM) nach VwV Boden
RKS 12/16	P12.1	0-0,6	A: Sand	Z0*IIIA – Nickel, Zink
